# 给马路照“CT”

## 用探地雷达车对道路进行探测,广州高科技治理地陷隐患

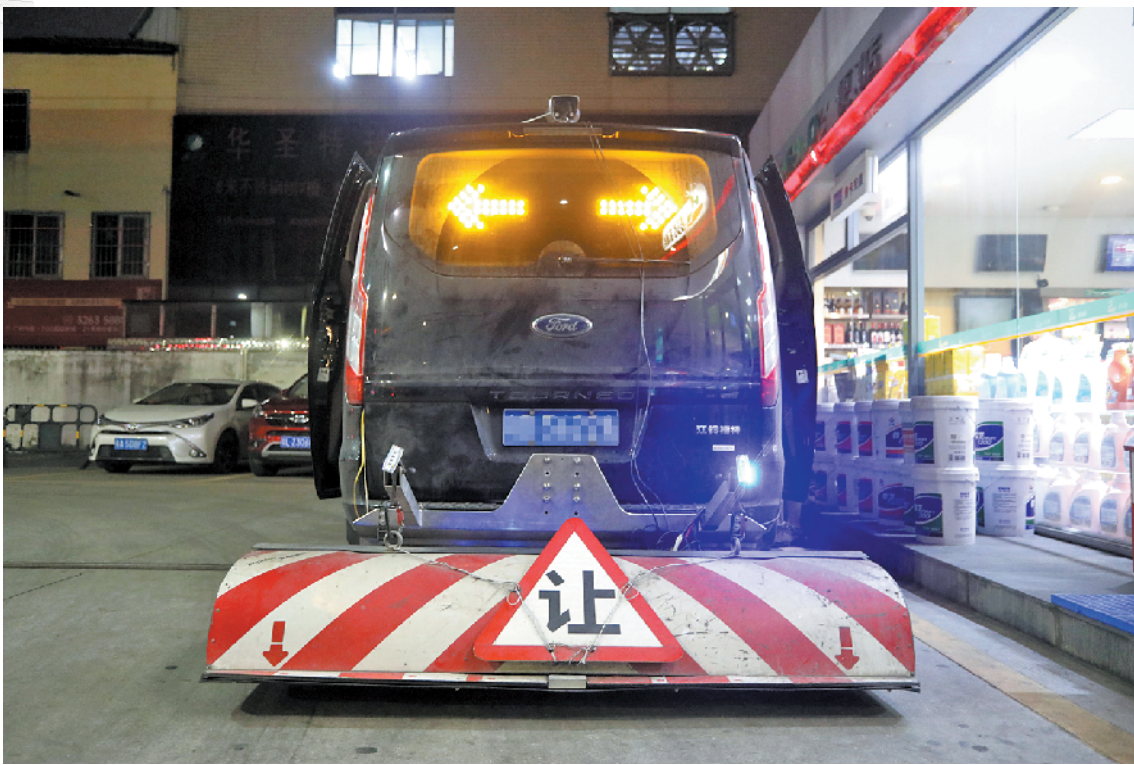
在广州作业的三维探地雷达车

“我们在进行地下地陷隐患探测工作。”来自深圳安德空间技术有限公司的成冲是车内工程师团队中的一员。他告诉记者,商务车尾部悬挂的器械,为具备探测地下3米范围地陷隐患能力的三维探地雷达,最高探测时速可以达到100公里/

小时。通过商务车拖行,雷达可对机动车路面进行全覆盖探测。在商务车尾部上方,设有一套定位系统和一套高清摄像系统,由上述设备测定的位置及高清视频数据,会即时回传至车内的检测工作站。
