# 1.5米土层下挖掘出第二部黑匣子

## 现场直击 还原第二部黑匣子发现过程: 精准定位 日夜搜寻 人工掘出

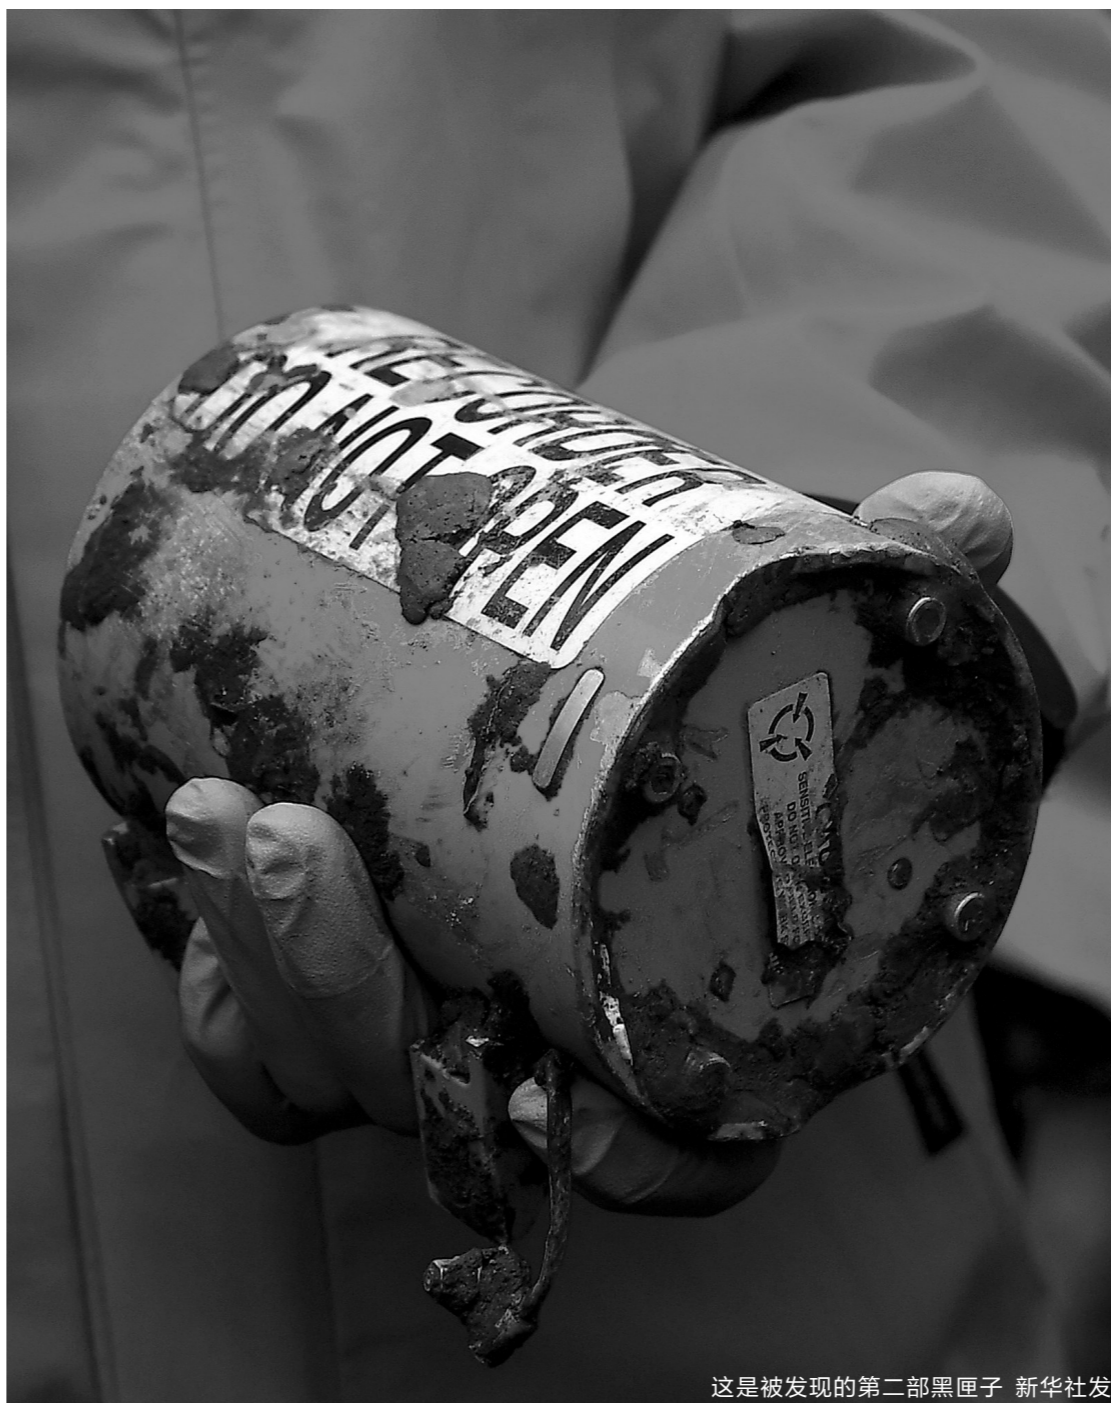
这是被发现的第二部黑匣子 新华社发

飞机一般装有两部黑匣子,刚刚发现的第二部黑匣子为飞行数据记录仪。其中的数据能够为事故原因分析提供真实、客观的证据。经检查,记录器其他部分损毁严重,数据存储单元外观较为完好。目前,该记录器已送往北京专业实验室进行译码工作。

据介绍,飞行数据记录器一般安装在客舱尾部,记录时长25小时左右,记录参数约1000个,记录着飞机的高度、速度、航向、俯仰角、滚转角、垂直速度等状态参数,驾驶员操纵飞机的驾驶

杆、驾驶盘、脚踏位置和通话按钮等参数,以及自动驾驶仪、自动油门等机载系统状态参数。在发动机启动时开始记录,发动机停车后终止记录。
