长征十号系列运载火箭整流罩分离试验成功完成

国际空间站陷入“危险状态”

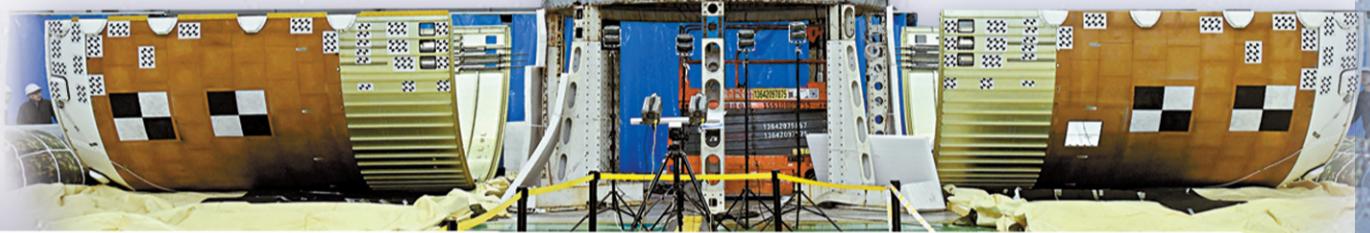
■图为本次整流罩分离试验现场。
(中国航天科技集团一院供图)

提供有效保护,以免其承受高速气流带来的各种不利影响。本次试验的整流罩高度和直径均为5米,是全新研制的整流罩构型。

同时,火箭首次采用超静定连接方式,与传统的整流罩相比增加了一个分离面,解锁环节更多,分离方案复杂,可靠性要求高。

试验中,整流罩在预定时间、预定条件下顺利分离,各项参数均符合设计要求,验证了设计的合理性和接口协调性。这一成果不仅验证了整个方案的可
