一边列入保护,一边列入拆迁

华林寺扩建先后拆除12处 保护建筑及4条传统街巷过半建筑

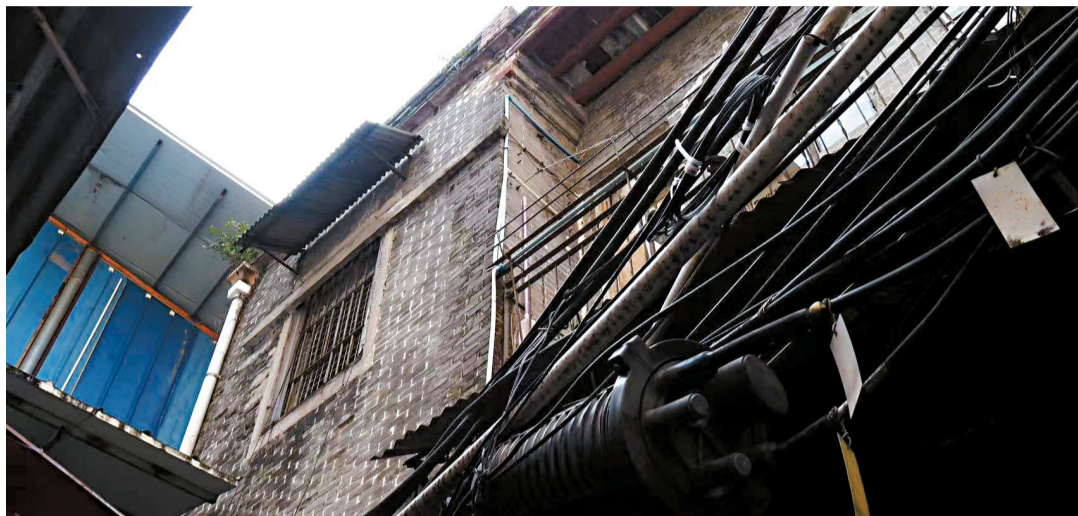
■被拆除的传统风貌建筑西来西34号。

根据《广州市不可移动文化遗产普查汇编荔湾区卷》,被拆除的传统风貌建筑西来西34号建于民国时期,为岭南传统风格明字屋。

根据行政处罚决定书(荔城综处字[2025]3001号),传统风貌建筑西来西街34号是2025年1月21日22时至次日凌晨被拆除。

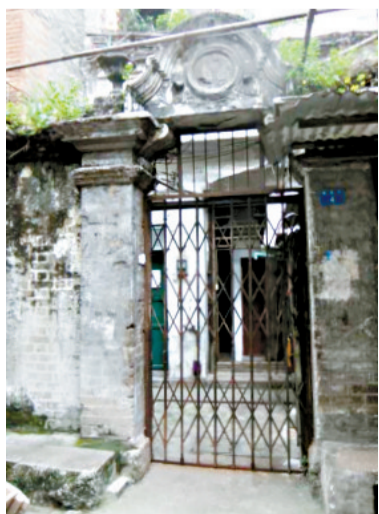
■被拆除的传统风貌建筑线索毓桂坊4号。
