北京路改造“破坏性修缮”

广州千年文脉所在地北京路改造 未经审批“破坏性修缮”文物被查处整改

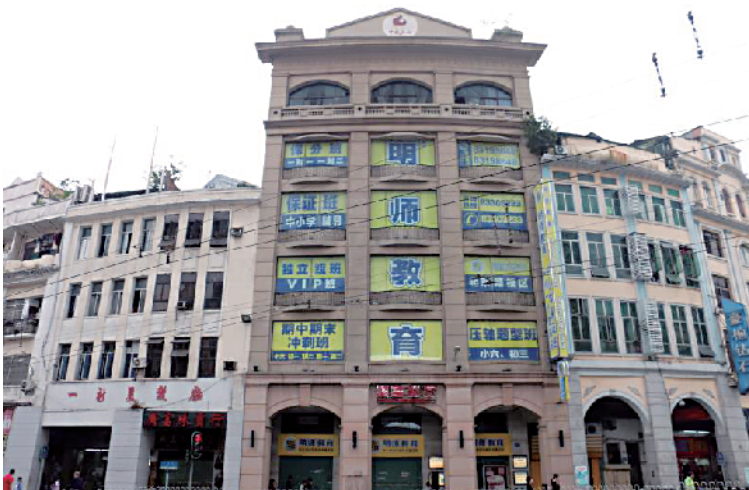
■北京路229号区登记保护文物保护单位改造前。

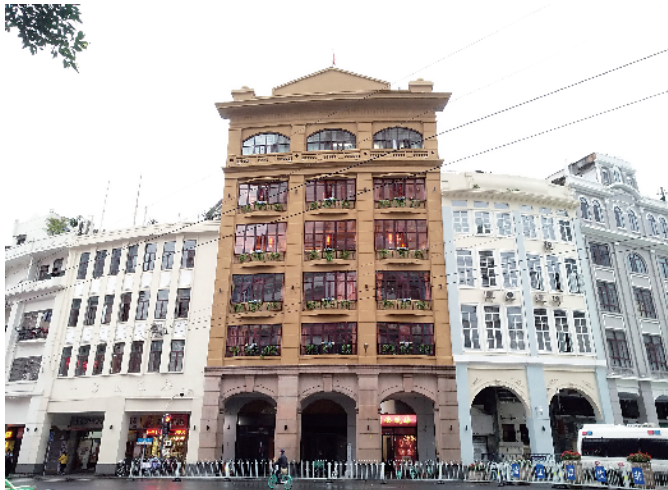
■北京路229号区登记保护文物保护单位改造后,立面上喷石漆,将窗门全拆了换成铝合金窗,全拆了铁艺,改变了原状。

参与评估的文物保护专家谭淡豪说,我们专家的意见是这个文物改造未经报批,在立面上喷石漆,将窗门全拆了换成铝合金窗,全拆了铁艺,改变了原状,已属违法。他说,文物原件都丢失了,很难恢复原状了。

2020年3月9日,区文物部门邀请文物保护专家评估施工行为对文物本体的影响。随后,区文物部门发函至相关单位,要求尽快开展文物保护工作。3月11日,区文物执法部门前往现场调查具体情况。目前相关单位正在编制文物保护设计

方案。待完成相关报批手续后,将委托具有文物施工资质的单位按此修缮方案重新编制专项施工方案,同时聘请文物保护专家进行指导。
