北京路改造,6栋保护建筑修缮方案公示

专家建议:不要太多新粉刷,保留历史感

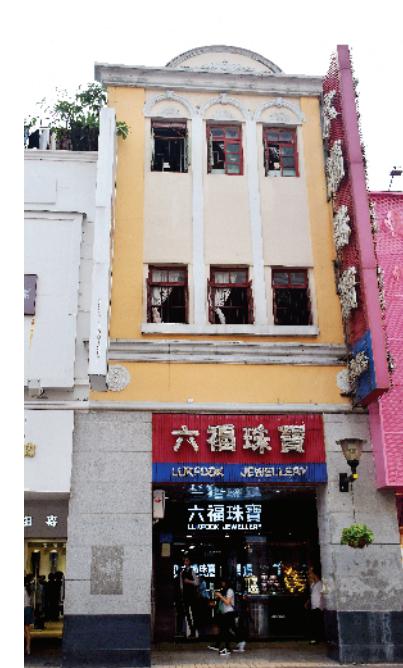
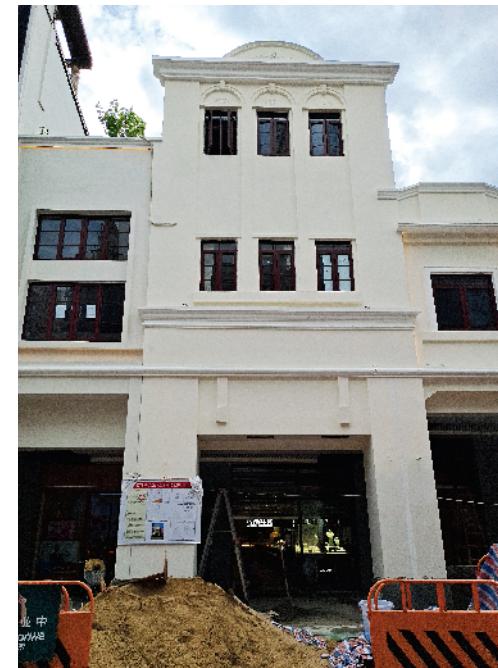
专家评审期间,新快报记者看到北京路253号一直在施工,目前已拆除排栅,建筑立面被粉刷一新。

■北京路253号改造后(右)建筑立面被粉刷一新。

陆琦说:“因为时间紧,专家评审时建议最好不要动,原则上不重新粉刷。但现在看,改造后与专家意见和方案有偏差,不是清洗与修补,而是重新粉刷一遍,刷白以后太新了,没有历史痕迹。我们评审时提出最怕做成假古董,像上下九,把历史沧桑感搞掉了,最怕出现这种状况,我们强调过多次。”

华南理工大学副教授刘晖指出:“253号的公示图上正立面首层的装饰线条的位置、间距和现状是不一致的。现状还有两个竖向装饰构件在图纸上也没有,这都表明公示方案与现实还有较大差距。”
