路面坑洼车难行，雨天积水溅行人，人大代表段安春提交建议——

## 拆了海珠广场的石板路吧

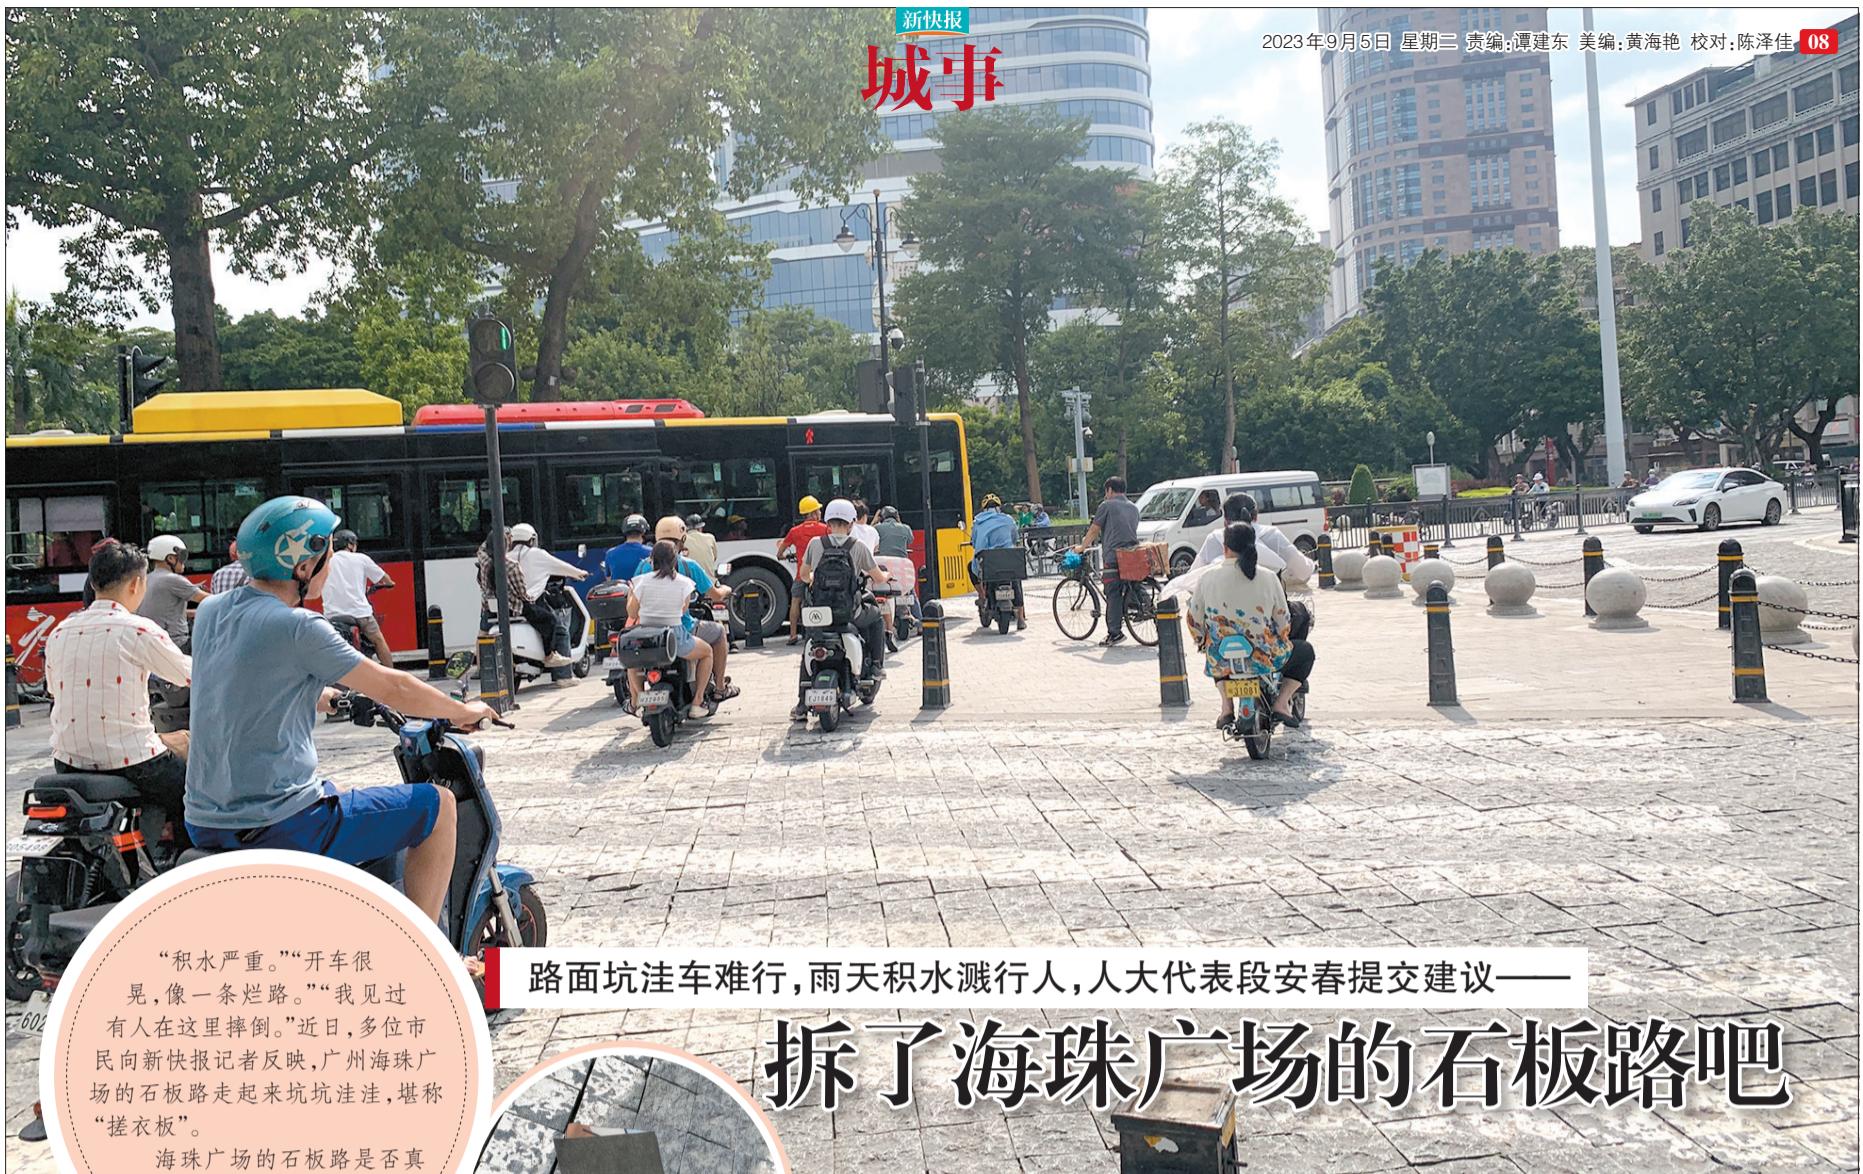
▲9月4日，记者在海珠广场的石板路上看到，车辆在颠簸中通过。

记者乘车自南向北驶下海珠桥，道路由普通的沥青公路变成由一块块凹凸不平的石板铺装而成的石板路，从外表看，坑洼明显，的确神似“搓衣板”。即使司机放缓速度，记者仍觉得，与此前的一路平坦相比，摇晃感明显。随后，记者站在路边观察，发现很多机动车辆在此路段速度陡然慢了下来，认真执行着小

记者观察到，除了地砖本身的不平，部分相连的地砖整体“沉沦”，一起陷下去，形成了一个更大的凹面。由于路面不平，多个角落藏污纳垢，灰尘、树叶、烟头等不易清扫的小垃圾终于找到了难得的容身之所。

段安春建议，为满足市民群众对美好出行的愿望、提升市民群众对道路出行的体验感，相关政府部门要尽快拆除现有不实用的石板路，恢复海珠广场原来的沥青路面。此外，诸如沿江路上的两块石板路，只要不是专用人行道，他认为也应该换掉。
