先张法无腹筋工字梁  
桥梁建设中的佼佼者

## 如何保证塔吊高空作业安全？

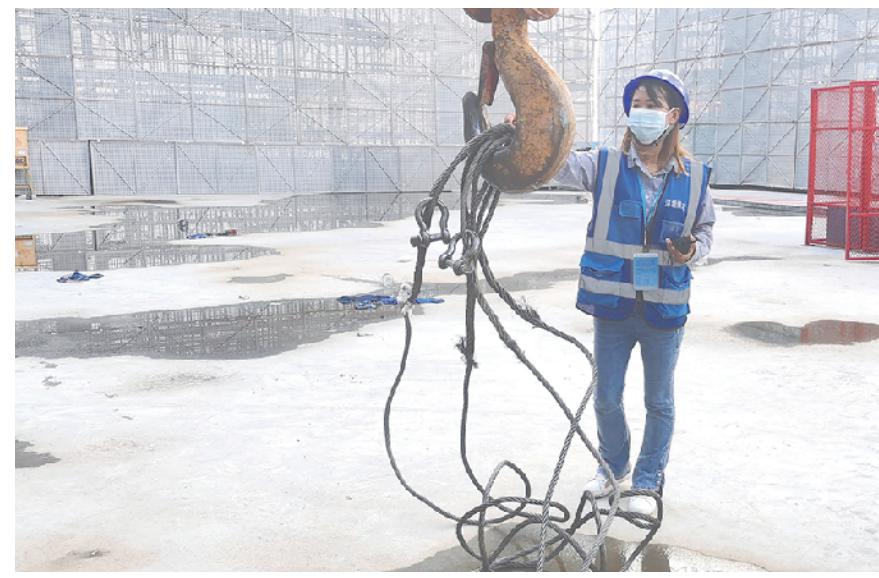
西安电子科技大学广州研究院项目信号工正在进行塔吊吊具安全检查 誉建业 摄
